n. 035

Denominazione:
TOMBA

Ubicazione:
**Maiero,
Via Bargellesi**

Predisposizione PSC Associato

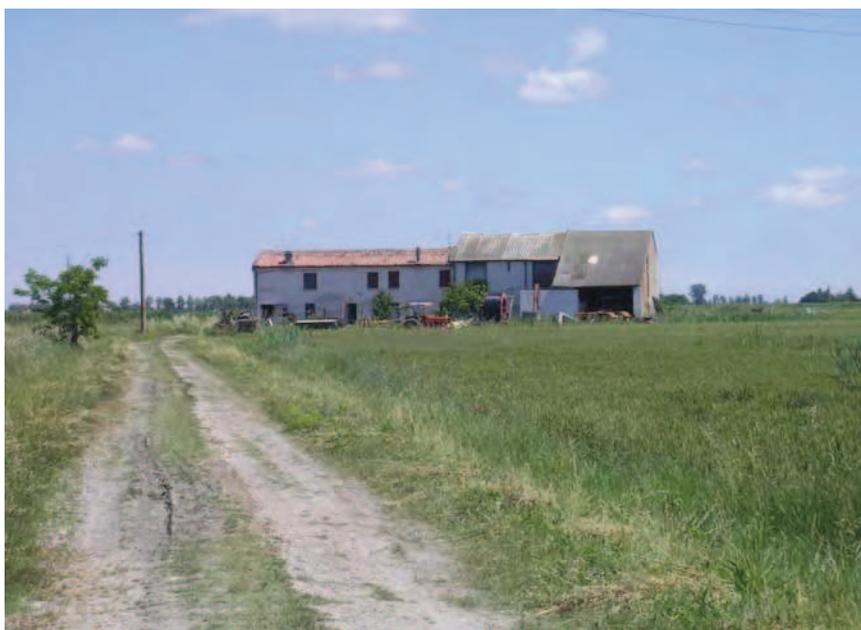
stalla-fienile con abitazioni

- *pianta ad L*
- *muratura intonacata*
- *tetto a due acque sfalsate.*

- *disordine nelle forometrie*
- *copertura con lastre*
- *tamponamenti ed aperture incongrue*

pessimo

Il manufatto ha ricevuto diversi interventi che ne hanno modificato la consistenza tipologica, formale e funzionale. Rimane l'uso come magazzino agricolo-deposito.
