PROPRIETA' Dott. Veterinario Ugo Carrozzo PIVA 01773470388 Via Torquato Tasso 17_Argenta		LOCALIZZAZIONE Via Torquato Tasso 17, località San Biagio, Argenta (Fe)	
DATA 03/08/2022	OGGETTO Procedimento unico ai sensi dell' art. 53 della LR 24/2017 Progetto di intervento per manufatti necessari allo sviluppo di attività economica insediata (clinica veterinaria) nell'area di pertinenza della stessa		
TAVOLA <h1>15</h1>	PROGETTO		SCHEMA IMPIANTO IDRICO CIRCUITO CHIUSO ACQUE STERILIZZAZIONE
	RAPPORTO 1:100		
FINANZIAMENTI LEGGI		PIANTA, PARTICOLARI	
PROGETTISTA <h2>ARCH.GIOVANNI VERLICCHI</h2> VIA BRUCIAMOLINA 15 - BAGNACAVALLO - RA - tel. 347 4446132 codice fiscale - VRL GNN 44E 28E 730 I email - studioarchitetturaverlicchi@gmail.com pec - giovanni.verlicchi@archiworldpec.it			
DIREZIONE LAVORI		PROPRIETA'	
APPROVAZIONE COMUNE DATA		PROTOCOLLO N. in DATA

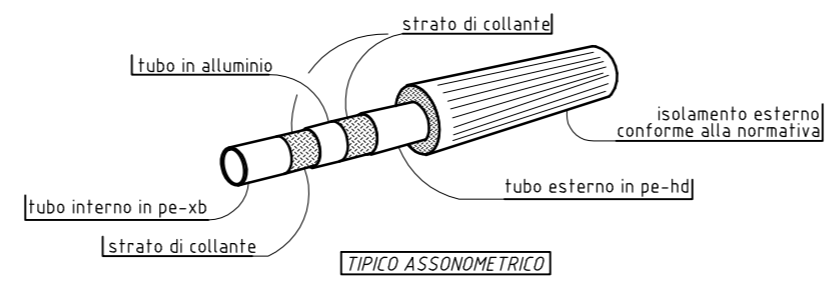
TUBAZIONI IDRICHE INTERNE A VISTA

Tubo multistrato in polietilene reticolato, alluminio, polietilene reticolato, profetto esternamente con guaina corrugata in polipropilene.
 diametro esterno tubo - vedere tabella
 Caratteristiche guaina corrugata : 25 mm

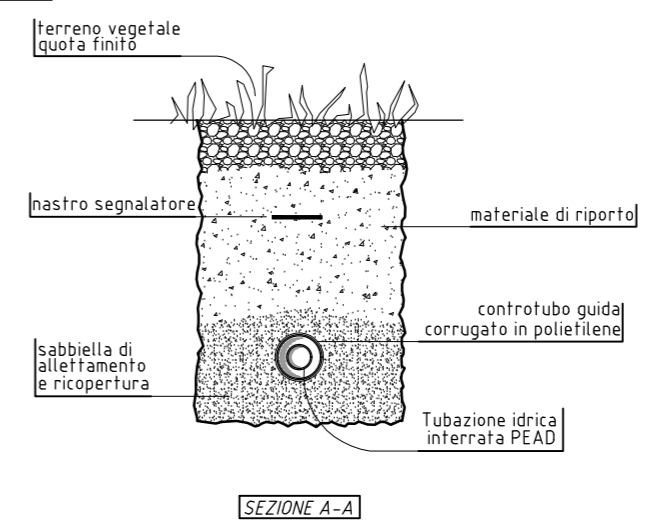
TIPICO ASSONOMETRICO

TUBAZIONI CONDOTTE IDRICHE ESTERNE INTERRATE

Tubo Polietilene ad Alta Densità PE 80 a norma UNI EN 12201 colore nero con righe azzurre costruite longitudinali, segnato ogni metro con sigla produttore, data di produzione, marchio e numero distintivo IP, diametro del tubo, pressione nominale, norma di riferimento, prodotto da azienda certificata ISO 9000.

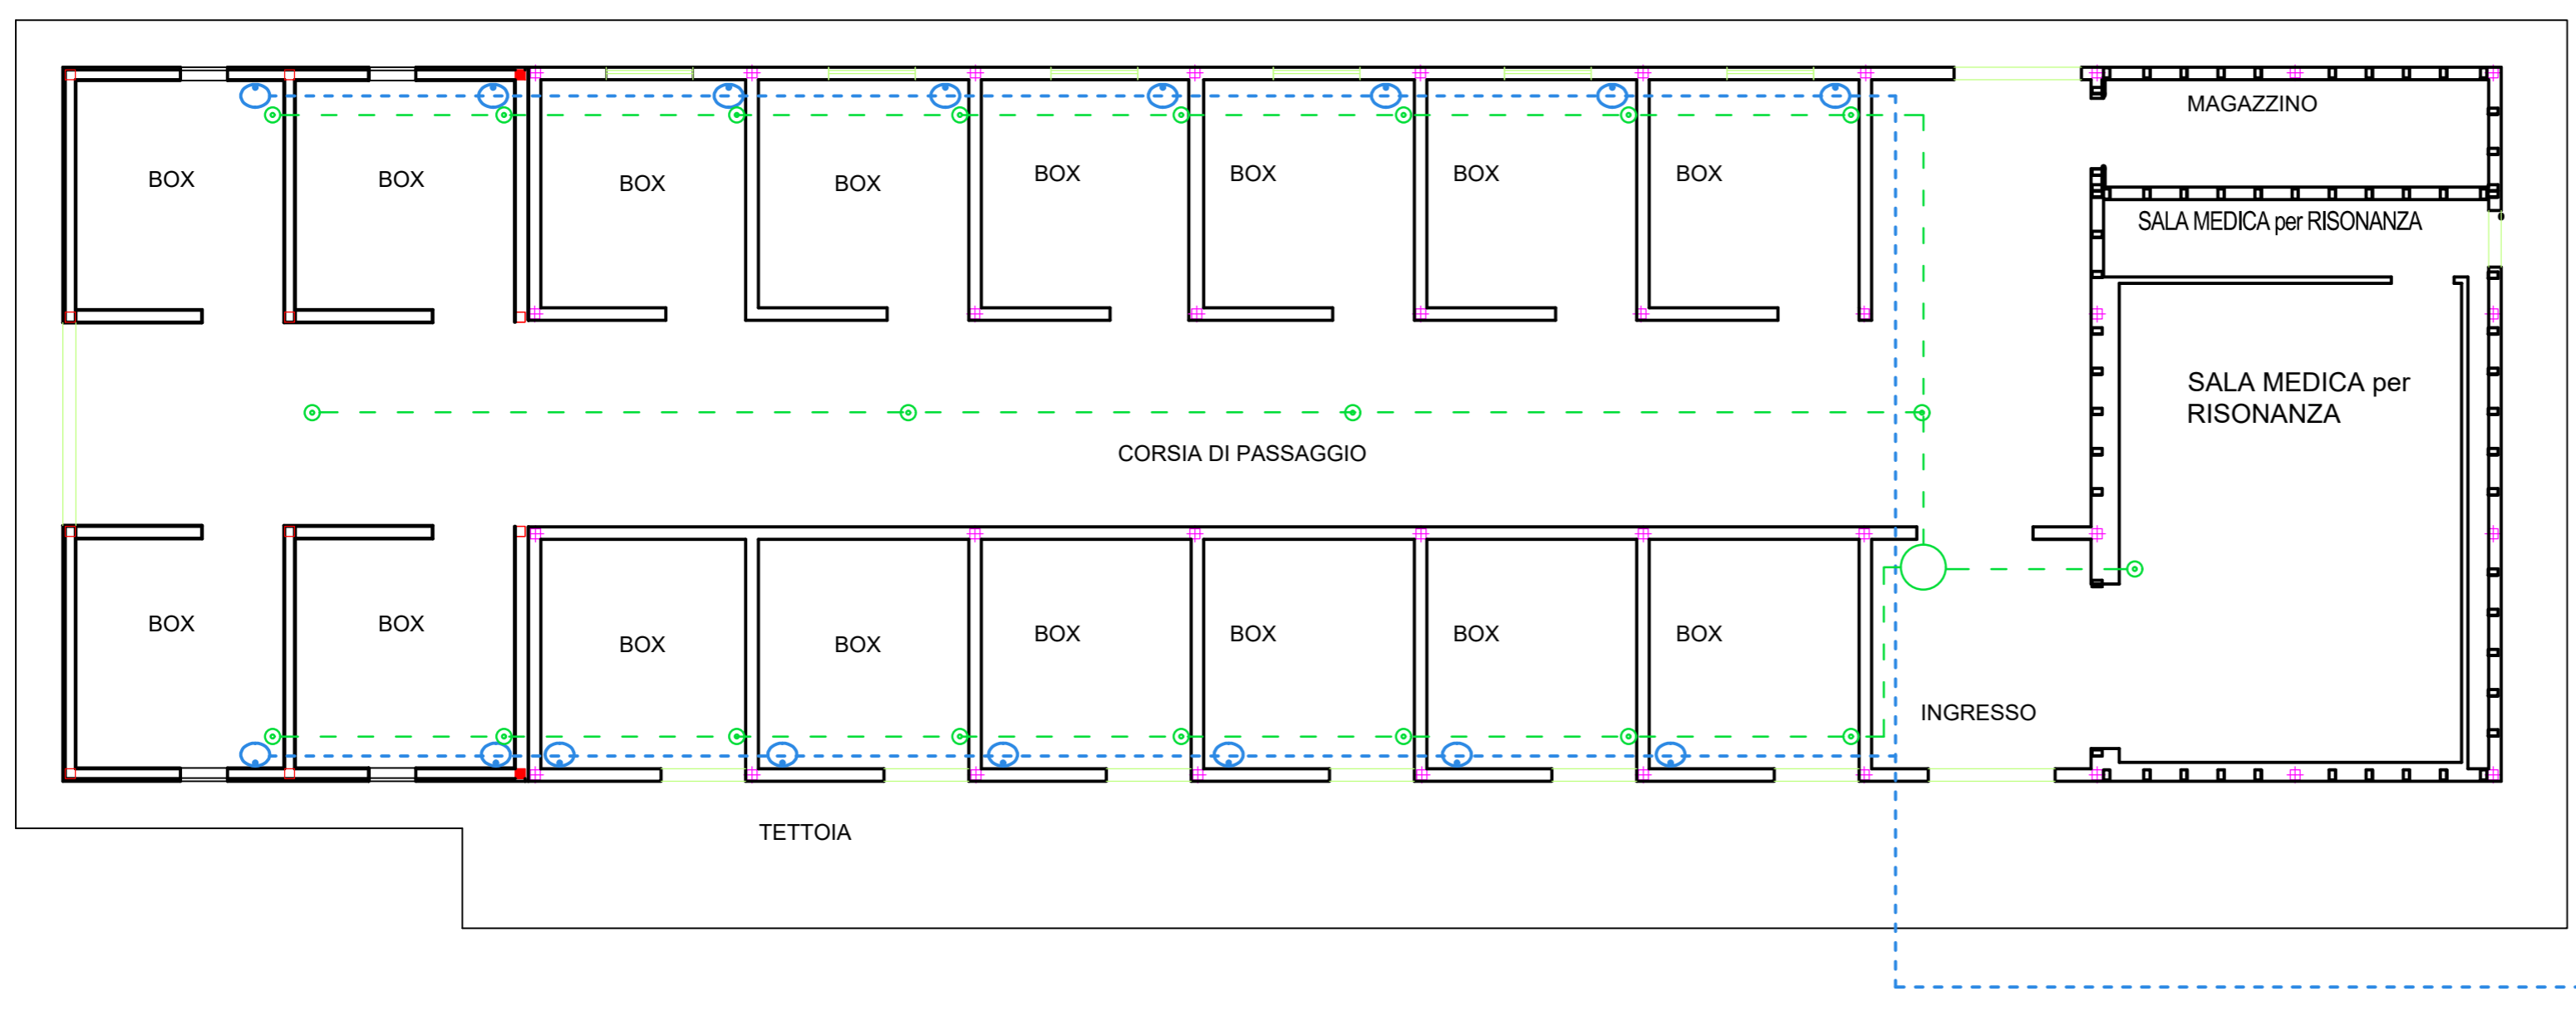
PIANO TERRA

- abbeveratoio per cavalli
- Linea distribuzione acqua fredda interrata
- Linea distribuzione acqua fredda

- Piletta raccolta acque di lavaggio e sterilizzazione (diam 200 polietilene)
- condotta di scarico (diam 80/100 polietilene posata sottopatea)
- vasca di raccolta a svuotamento periodico (circular in PVC 2 mc sottopatea)

ALLACCIAMENTO ALLA LINEA ESISTENTE DELLA CLINICA
